### TESTE DE CISALHAMENTO RADIAL EM JUNTAS PARA TROCADORES DE CALOR

Trabalho apresentado durante a 10ª. COTEQ – Conferência Sobre Tecnologia de Equipamentos

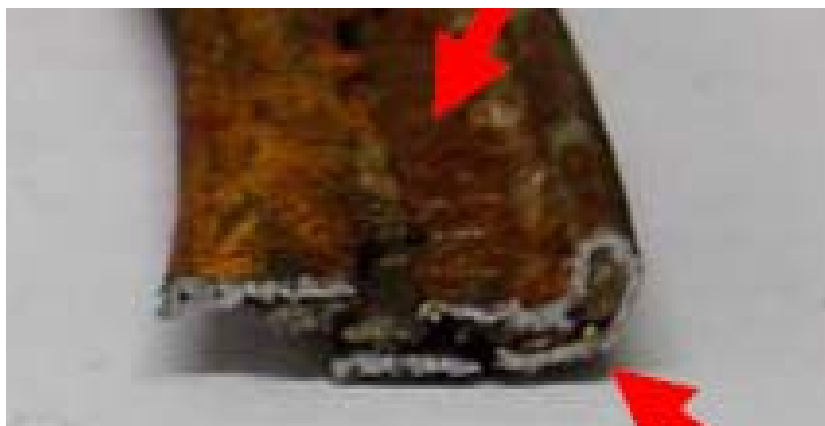
**Figura 2**

A Figura 2 mostra o corte de uma junta dupla camisa fabricada em aço carbono com enchimento em grafite flexível, retirada de um trocador de calor após 2 anos de serviço em uma planta petroquímica, onde foi mantida operando com hidrocarbonetos aromáticos e vapor, nas pressões de 31 / 48 bar e temperatura variando de 235 a 400°C. Pode-se observar a acentuada deformação e degradação da junta.

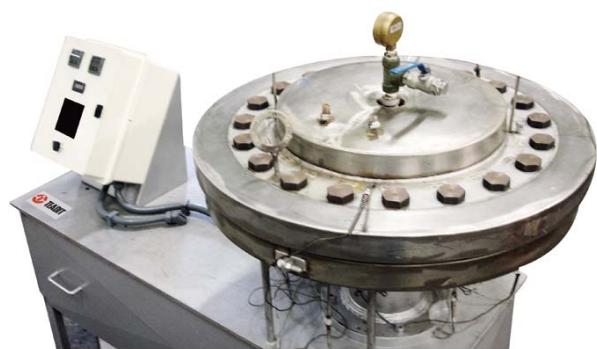
**Figura 3**

O T-RaST utiliza um par de flanges do tipo lingüeta-ranhura, que são usuais em Trocadores de Calor, sendo que o flange superior é refrigerado a água e o inferior é aquecido, eletricamente, para gerar a dilatação diferencial. As dimensões da juntas de vedação que são instaladas no aparelho são: diâmetro externo 453mm, diâmetro interno 427mm e espessura de 3,2mm. A Figura 3 mostra o equipamento T-RaST e a Figura 4 é um esboço do desenho esquemático do mesmo.

O projeto resultou na criação de um aparelho que permite testar as tensões de deslizamento, assim como a capacidade da junta de resistir a essas tensões ou esforços. O aparelho passou a ser adotado no laboratório de ensaios e foi denominado Teste de Esforço Radial de Cisalhamento da Teadit (Radial Shear Tightness Test - “T-RaST”).

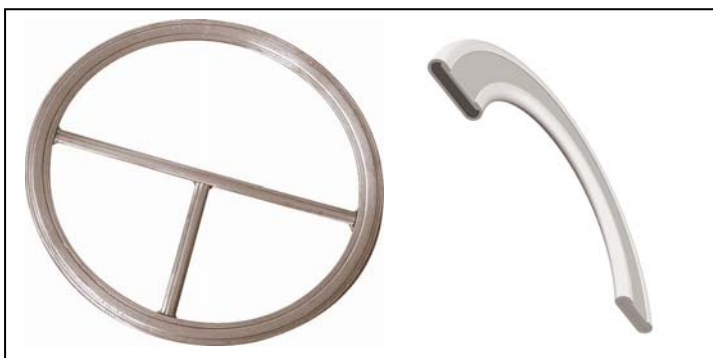
**Figura 5**

A primeira junta de vedação a ser testada foi uma junta do tipo dupla camisa, fabricada em aço inox 304 com enchimento de grafite flexível, conforme mostram as imagens da Figura 5 e seu desenho esquemático de aplicação na Figura 6.

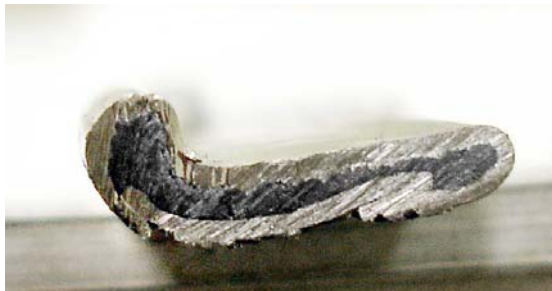
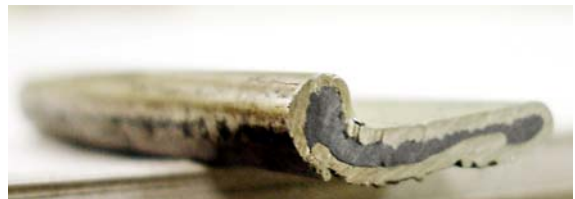
Os resultados iniciais foram muito bons, sem vazamentos à temperatura ambiente, mesmo após 65 ciclos térmicos. Porém, quando o equipamento de teste foi aberto, o dano causado pelo esforço radial de cisalhamento a que a junta esteve submetida, devido às dilatações diferenciais entre os flanges superior e inferior entre os quais a mesma estava instalada, ficou claramente visível. A aba de fechamento do perfil foi deformada pelo esforço de cisalhamento, conforme Figuras 10 e 11.

O torque para afrouxar os parafusos estava em aproximadamente 20% do inicial, indicando uma perda de aperto dos parafusos, significativa, de cerca de 80%, causada pela degradação da junta.

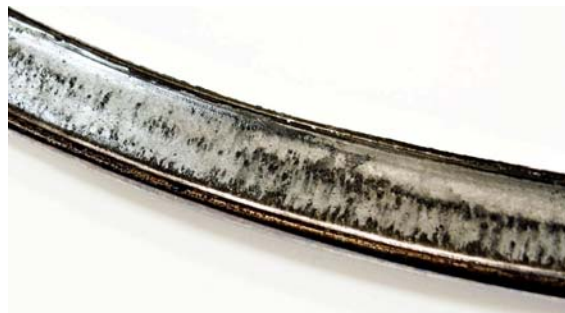
**Figura 12**

Os resultados, da segunda e da terceira juntas testadas, foram muito semelhantes aos da primeira. O efeito de esforço cisalhante, causado pelo movimento dos flanges sobre as superfícies de vedação, é perfeitamente visível na Figura 12.

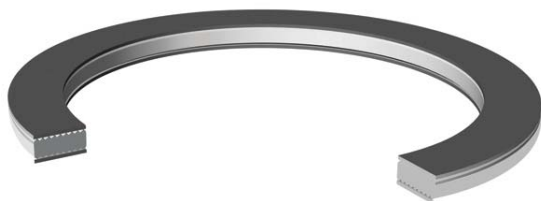
Devido aos problemas encontrados, no campo, com as juntas tipo dupla camisa, tem-se convencionado o uso, em seu lugar, de juntas tipo Camprofile. A junta Camprofile é um anel serrilhado com revestimento superficial de grafite flexível, conforme mostrado nas Figuras 14 e 15.

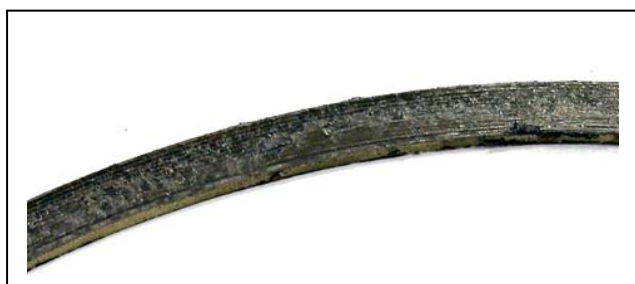
**Figura 17**

As juntas de vedação tipo Camprofile, testadas, confirmam que, quando fabricadas com um serrilhado usinado com passo e profundidade adequados, o revestimento superficial de grafite flexível não é retirado pelo movimento cisalhante dos flanges. A figura 17 mostra a junta após ter sido removida do equipamento de teste.

Comprovou-se que o grafite flexível mantém-se na área de vedação, revestindo completamente a superfície do anel metálico da junta, que, por sua vez, não toca, em momento algum, a superfície do flange.

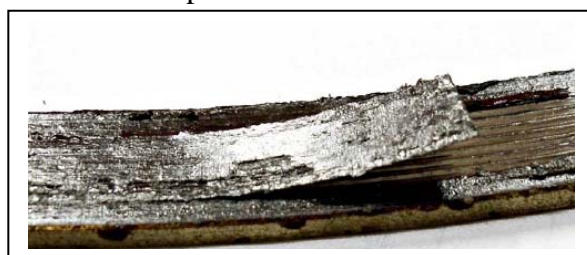
**Figura 18**

A figura 18 mostra o revestimento de grafite flexível após ter sido desprendido do anel metálico. A pressão de aperto sobre a junta de vedação aumenta a densidade do grafite criando um filme que atua como lubrificante entre o anel metálico e o flange.
